Acción TUTELARadicado No.54-001-40-03-008-2023-00455-00Accionante: FÉLIX HELI CONTRERAS MARTINEZAccionados: ALCALDIA MUNICIPAL DE CUCUTAVinculados: SECRETARIA DE INFRAESTRUCTURA MUNICIPAL DE CUCUTA y OTROS

SECRETARÍA DE INFRAESTRUCTURA SAN JOSÉ DE CÚCUTA INFORME DE VISITA TECNICA: 02-MAYO-2023

RADICADO: 2023102000144204 - Derecho de Petición – Señor Félix Helí Contreras

Martínez – Caso Derrame permanente de agua en Cerro de La Cruz.

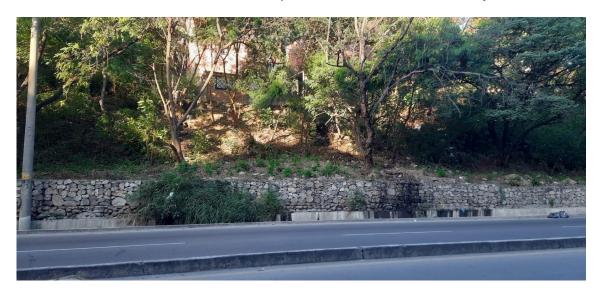
Vertimiento 1. sobre la autopista a la Ciudadela Juan Atalaya.

Vertimiento 2. sobre la autopista a la Ciudadela Juan Atalaya.

Impacto Ambiental de contaminación asociado a la red vial

Taponamiento y obstaculización del sendero peatonal

Vivienda 2, causante del vertimiento y su ubicación en estado de riesgo.

Contaminación ambiental producto del vertimiento.

Vertimiento 1, sobre el muro en gavión y posterior caída al sendero peatonal de la Autopista a la Ciudadela Juan Atalaya.

Vertimiento 2, sobre el muro en gavión y posterior caída al sendero peatonal de la Autopista a la Ciudadela Juan Atalaya.

En la imagen se observa la salida del tubo del vertimiento que cae directamente al talud y posteriormente al sendero peatonal.

- 1. Que los vertimientos están ocasionando afectación a la movilidad peatonal y causando un impacto Ambiental negativo a los transeúntes y habitantes del sector.
- 2. Se recomienda que el tubo de salida del vertimiento de las viviendas descritas, se conecten al alcantarillado del municipio, una vez realizado este procedimiento, se eliminará los focos de contaminación, malos olores, proliferación de vectores sanitarios y daños en el sendero peatonal y corredor vial.
- 3. Que la problemática del manejo de los vertimientos de aguas residuales en el sector, deberá

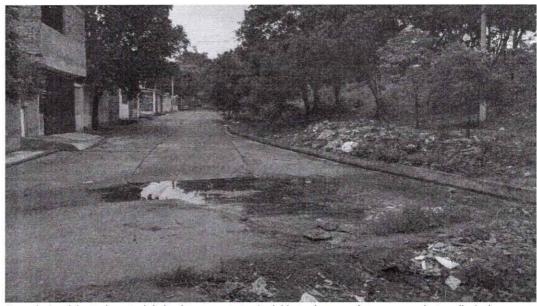
Panorámica del estado actual de la vía, a consecuencia del bote de aguas (negras, acueducto y lluvias) que se represan y la humedad permanente por el hundimiento del pavimento (encementado) provoca el deterioro extensivo a viviendas aledañas.

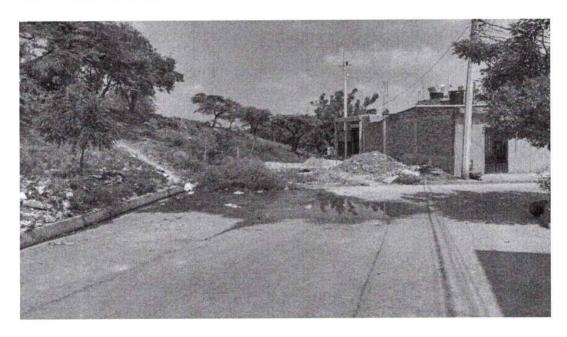
Afectación a nuestra vivienda familiar ubicada en la esquina de avenida cero (0) paralela a la autopista Juan Atalaya con calle 2 en Chapinero de la Comuna 7 de Cúcuta, cuyo hundimiento y deterioro, es producto del estancamiento de aguas diversas en este sector y sus daños ocultos podrían causar perjuicios mayores.
